# 贵州森瑞新材料股份有限公司

## 场地土壤环境调查报告

调查单位：贵州中测检测技术有限公司

二〇二〇年六月

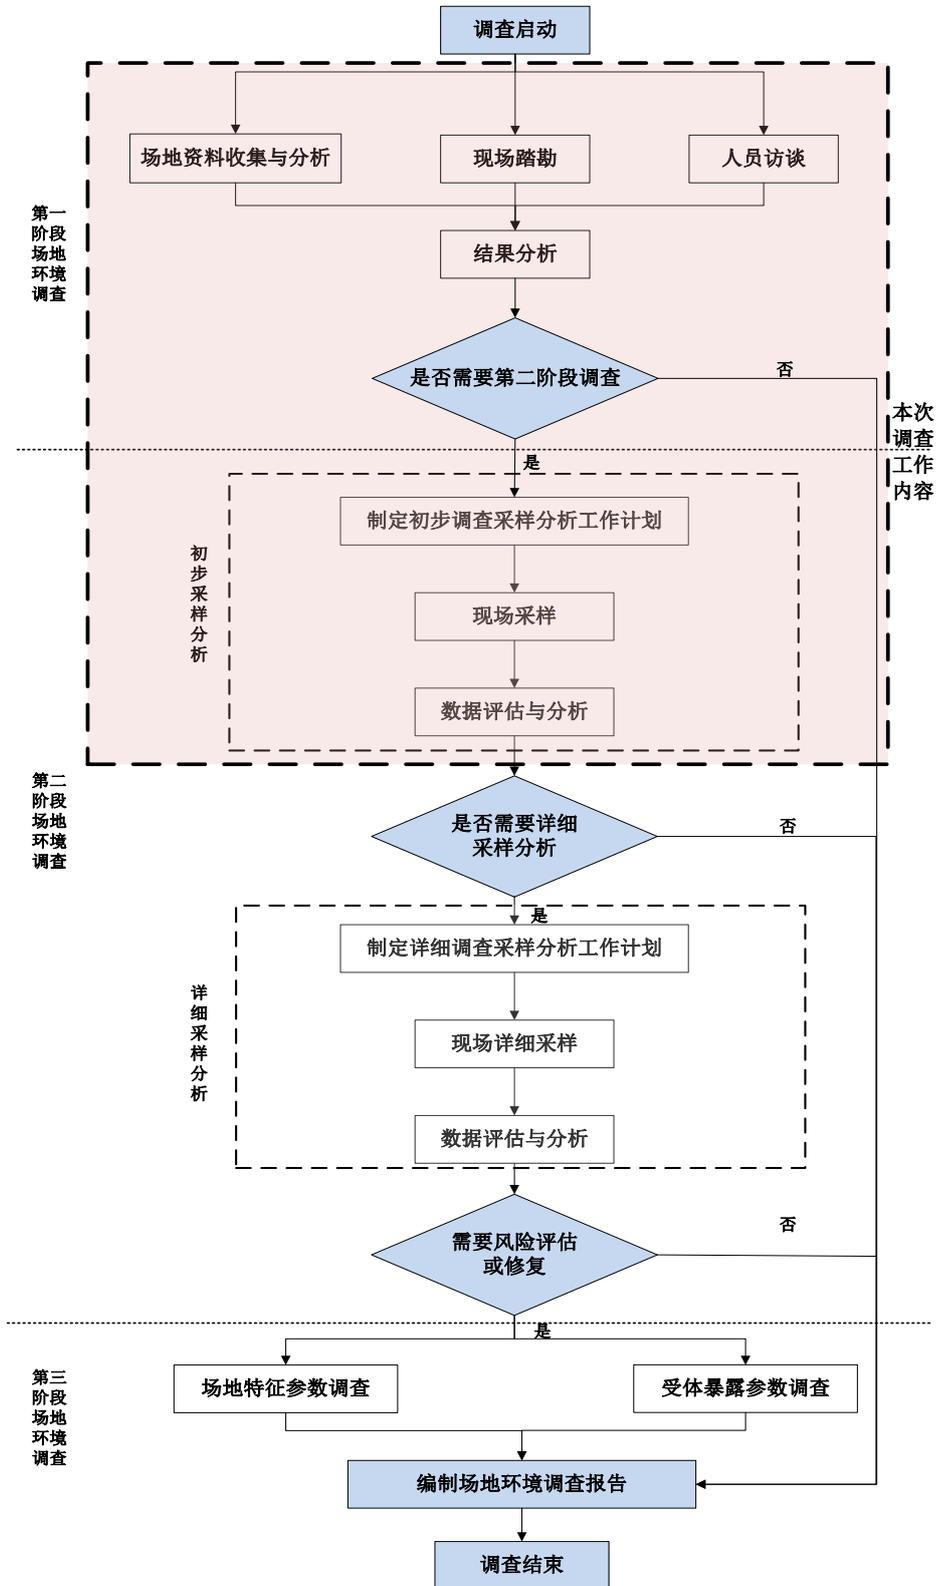
图 1.5-1 技术路线图

根据《建设用地土壤污染状况调查技术规范》（HJ25.1-2019）和《污染地块土壤环境管理办法（试行）》，建设用地土壤环境调查评估一般程序包括初步调查、详细调查、风险评估三个阶段。由于土壤污染的复杂性和隐蔽性，一次性调查不能满足本阶段调查要求的，则需要继续补充调查直至满足要求。本次项目污染地块环境调查包括第一阶段地块环境调查、第二阶段地块环境初步调查。初步调查方法包括：现场踏勘、资料收集、人员访谈、采用监测等。初步调查表明，土壤中污染物含量未超过国家或地方有关建设用地土壤污染风险管控标准（筛选值）的，则对人体健康的风险可以忽略（即低于可接受水平），无需开展后续详细调查和风险评估；超过国家或地方有关建设用地土壤污染风险管控标准（筛选值）的，则对人体健康可能存在风险（即可能超过可接受水平），应当开展进一步的详细调查和风险评估。初步调查无法确定是否超过国家或地方有关建设用地土壤污染风险管控标准（筛选值）的，则应当补充调查，收集信息，进一步进行判别。

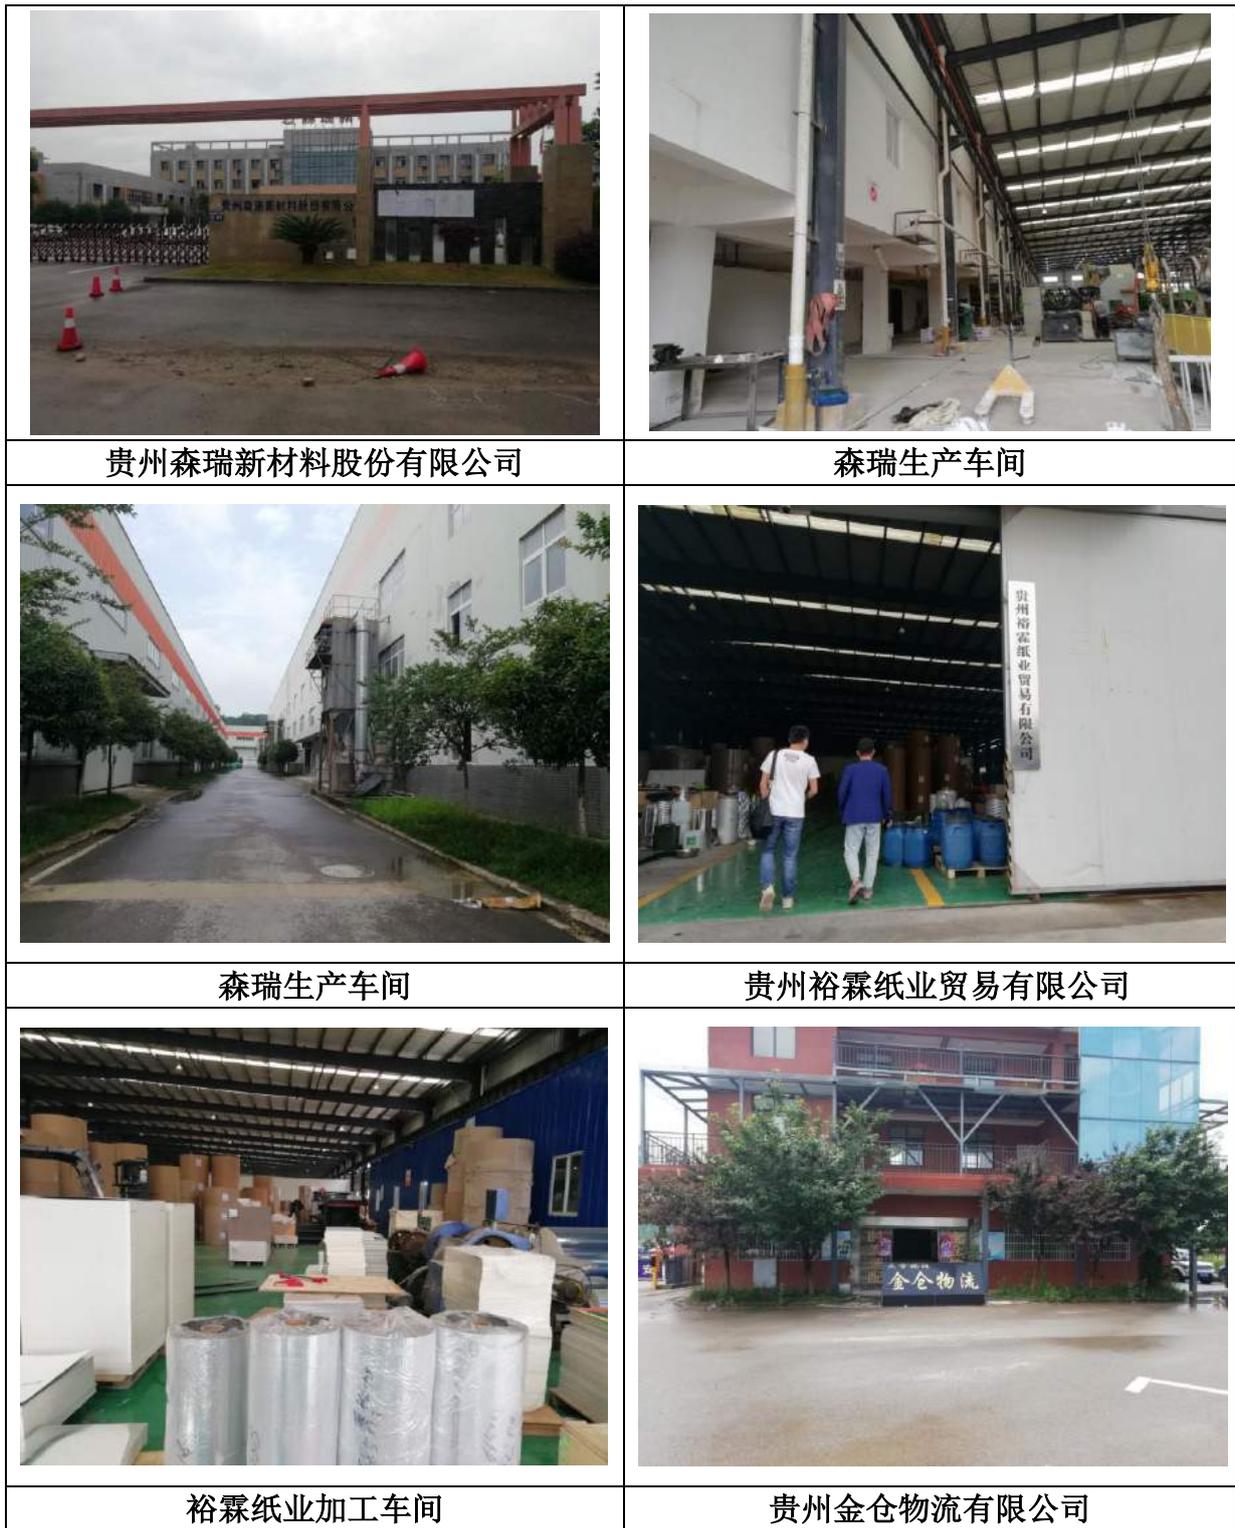
图 2.3-2 场地现场照片

我公司项目组于 2020 年 6 月初赴现场进行踏勘，该地块贵州森瑞新材料股份有限公司 2013 年 7 月建成并开始运行至今，主要产品为 PE 管和 PVC 管，产能 10 万吨/a。东部两个生产厂房分别租赁给贵州裕霖纸业贸易有限公司和机械零部件加工厂，其中贵州裕霖纸业贸易有限公司进行纸箱和包装纸生产，生产工艺主要切割和胶粘；机械零部件加工厂属军工企业，根据现场了解加工厂只进行简单机械加工，不涉及电镀等其他污染行业。西部厂房租赁给贵州金仓物流有限公司，金仓物流主要从事食品仓储和运输。详细平面布置图和现场照片见图 2.3-1 和图 2.3-2。

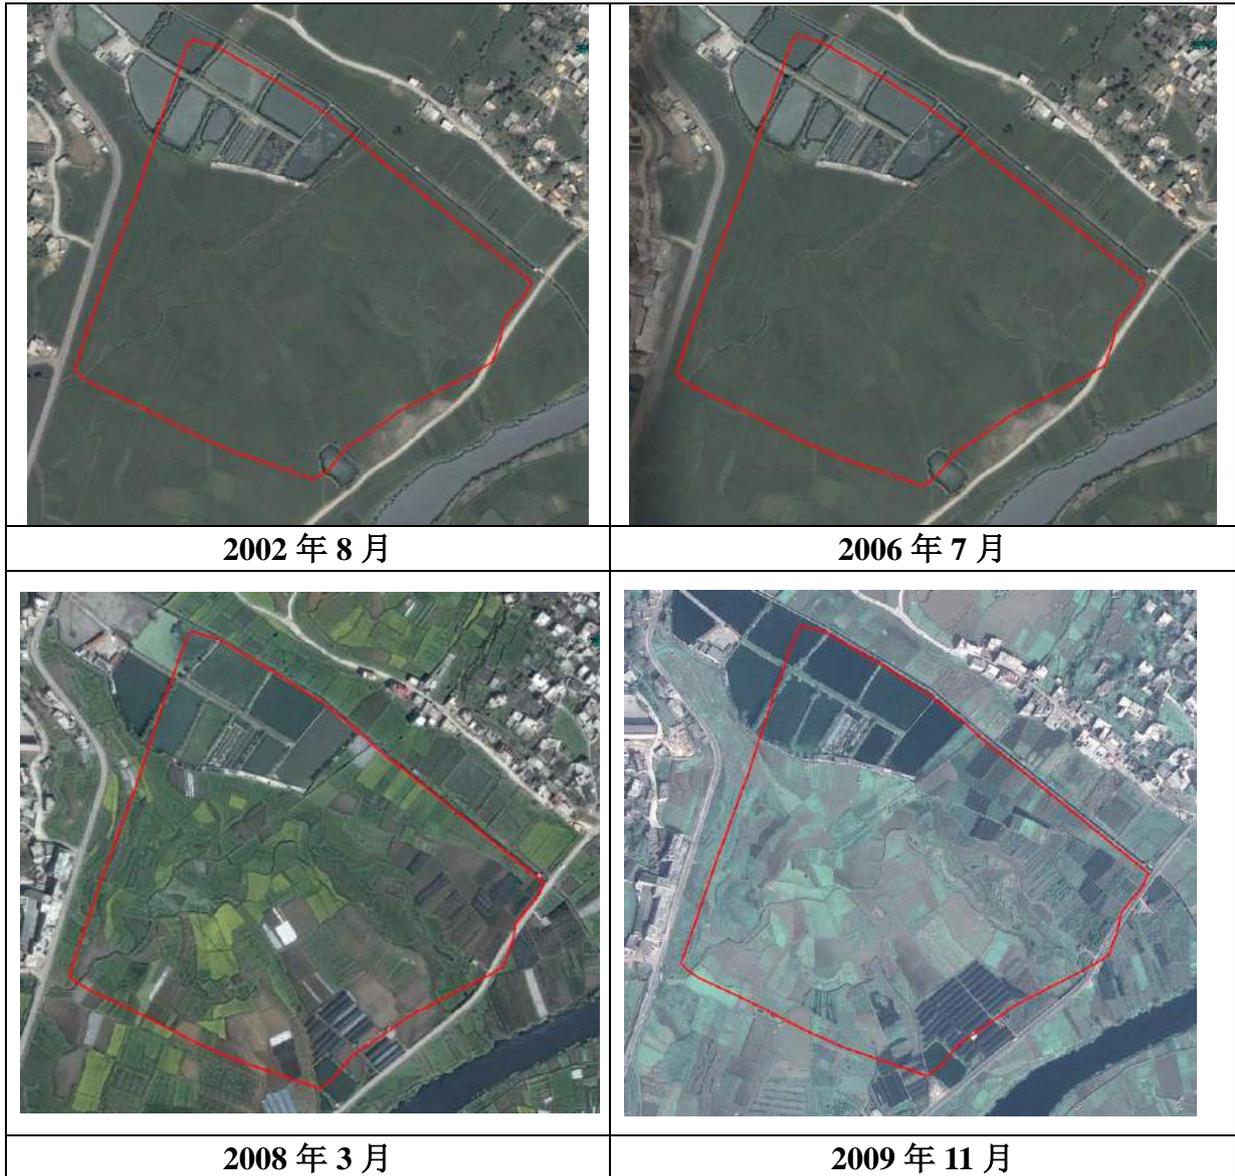
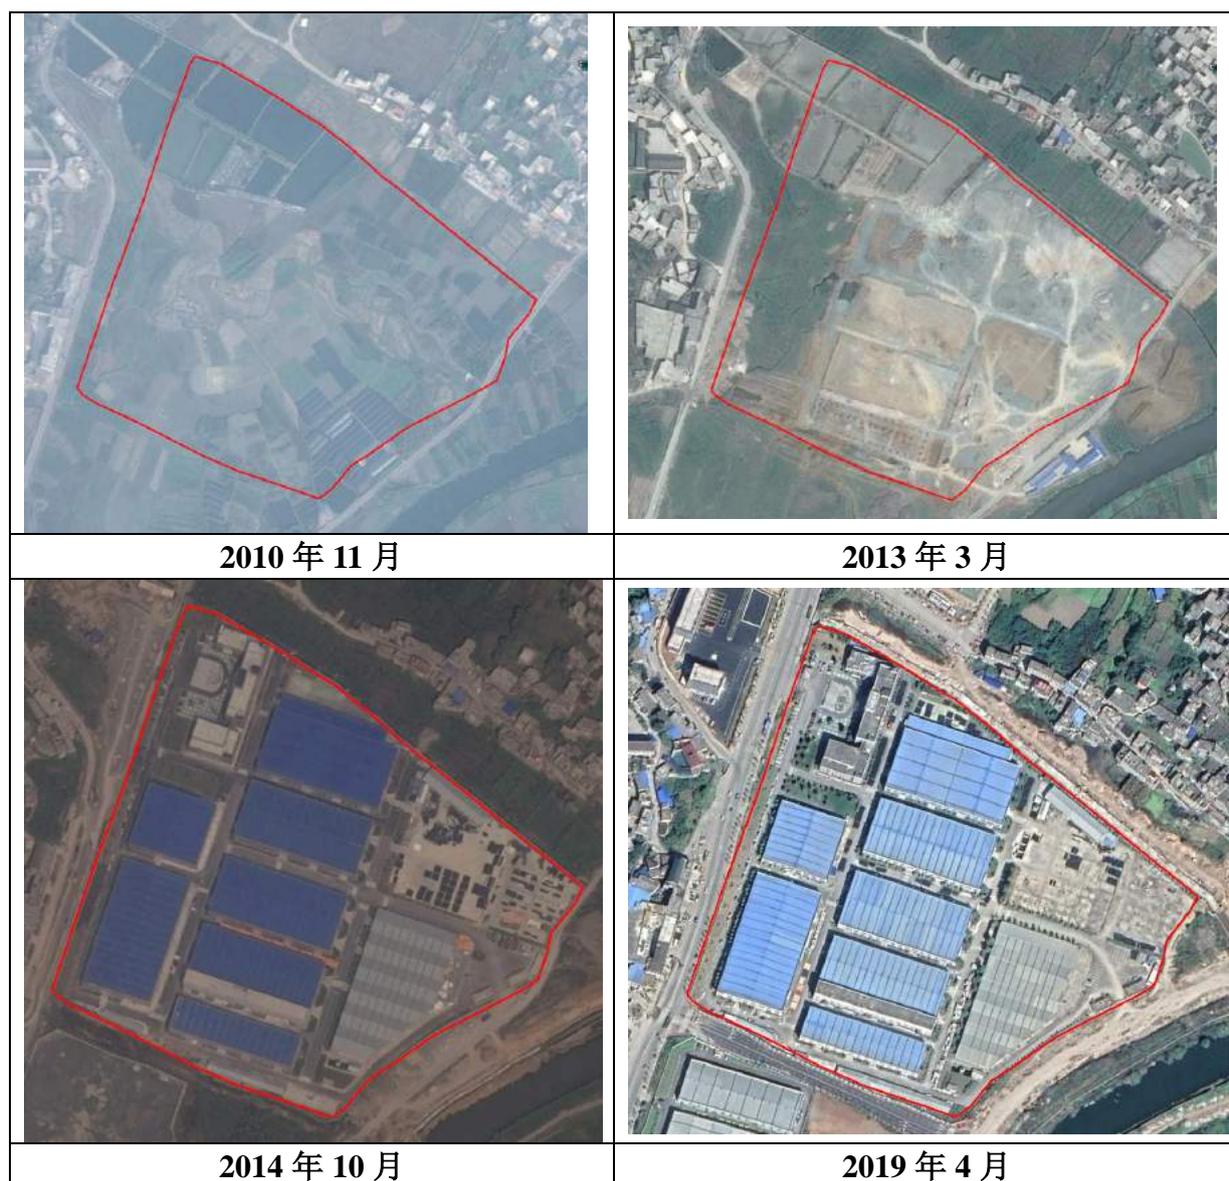
图 2.3-3 场地历史卫星影像对比图

根据图 2.3-3 所示，贵州森瑞新材料股份有限公司场地历史变迁过程中，2013 年至 2019 年，贵州森瑞新材料股份有限公司的生产厂房保持完整，场地内建筑基本无变化，基本不影响调查分析工作。

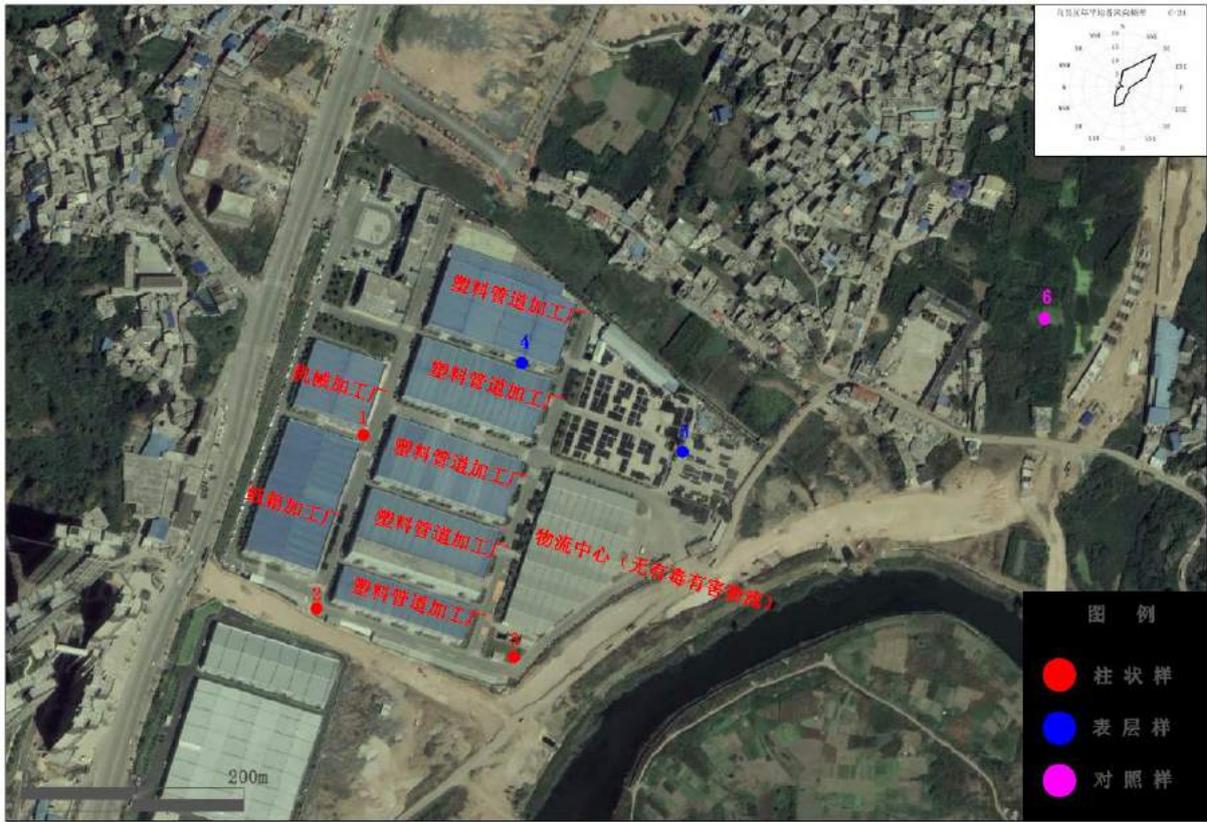
图 5.1-1 调查场地监测布点图

根据现场踏勘，本次调查设置 6 个采样点，4 个表层样，2 个柱状样，表层样采集 0.3m 表层土壤样，柱状样采集 0.5~6m 土壤样，采样间隔为 1.5m。项目监测布点图 5.1-1。

S <sub>1</sub> 、机械加工厂区域土壤监测点		S <sub>2</sub> 、园区南部土壤监测点	
S <sub>3</sub> 、物流中心区域土壤监测点	S <sub>4</sub> 、塑料管道加工厂区域土壤监测点	S <sub>5</sub> 、生活区域土壤监测点	S <sub>6</sub> 、项目东北方向1km土壤背景监测点

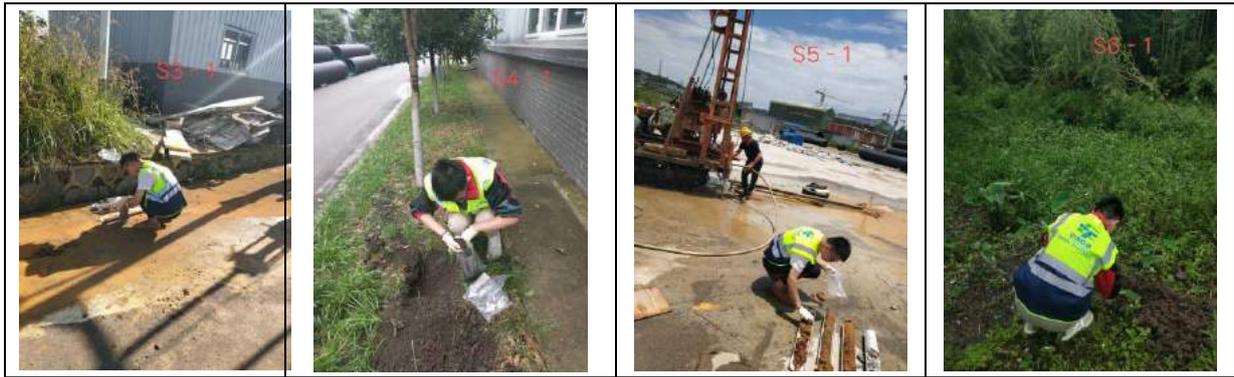
图 5.1-2 调查场地现场采样图

用挖机开挖和钻孔方式，开挖深度最深 6.0m，采集表层 0.3m，次深层 0.5m、2.0m 和深层 3.5m、5.0m 的土壤样品；若土层采样深度不足布置的采样深度，则开挖至基岩。
